**SWR** Letzte Änderung am: 13.07.2011, 17.18 Uhr

Müllheim

## Zugunglück hätte verhindert werden können

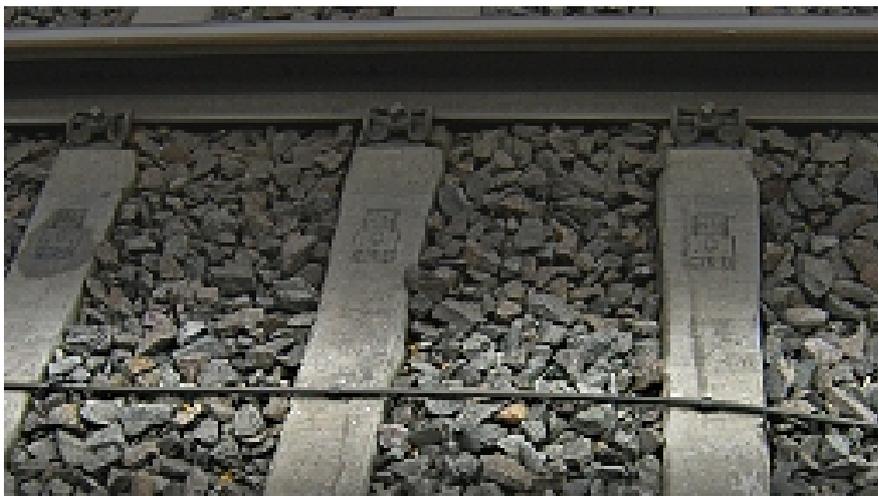
Ein Schaden an der Achse eines mit Gefahrgut beladenen Güterwaggons, der schon kilometerweit vor der Unfallstelle eintrat, ist nach hoher Wahrscheinlichkeit die Ursache des schweren Zugunglücks im Müllheimer Bahnhof am 20. Mai dieses Jahres.

Nach SWR-Recherchen wurde durch die beschädigte Achse 13 Kilometer vor der Unfallstelle das im Gleisbett der Rheintalbahn verlegte elektronische Leitsystem der Bahn, der sogenannte Linienleiter, zerstört. Die Bahn ließ den Zug dennoch weiterfahren.

Für Experten ist klar: Eine sofortige Überprüfung des Güterzuges nach der Beschädigung des Linienleiters südlich von Leutersberg hätte das Unglück im Bahnhof Müllheim verhindert.

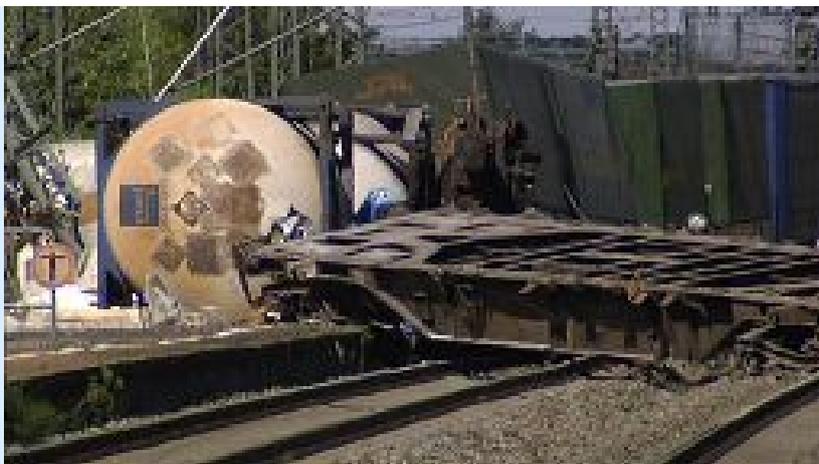
Entgleister Güterzug

Später stellten Ermittler fest, dass der aus Achse und Rädern bestehende Radsatz des 19. Waggons über 13 Kilometer auf jede Schwelle des Gleiskörpers schlug und dabei sichtbare Einschläge hinterließ. So ein Einschlag war nach SWR-Informationen auch an einer Weiche in Bad Krozingen zu beobachten. Zwei Radsätze sind am vergangenen Montag zu einer metallurgischen Untersuchung verschickt worden, deren Ergebnis noch nicht vorliegt.
